# DEGRADACION DE CEMENTOS Y CORROSION DE TUBERIAS EN POZOS GEOTERMICOS EN CERRO PRIETO

Bernardo Domínguez y Francisco Vital  
Comisión Federal de Electricidad  
Coordinadora Ejecutiva de Cerro Prieto  
Mexicali, B. C.

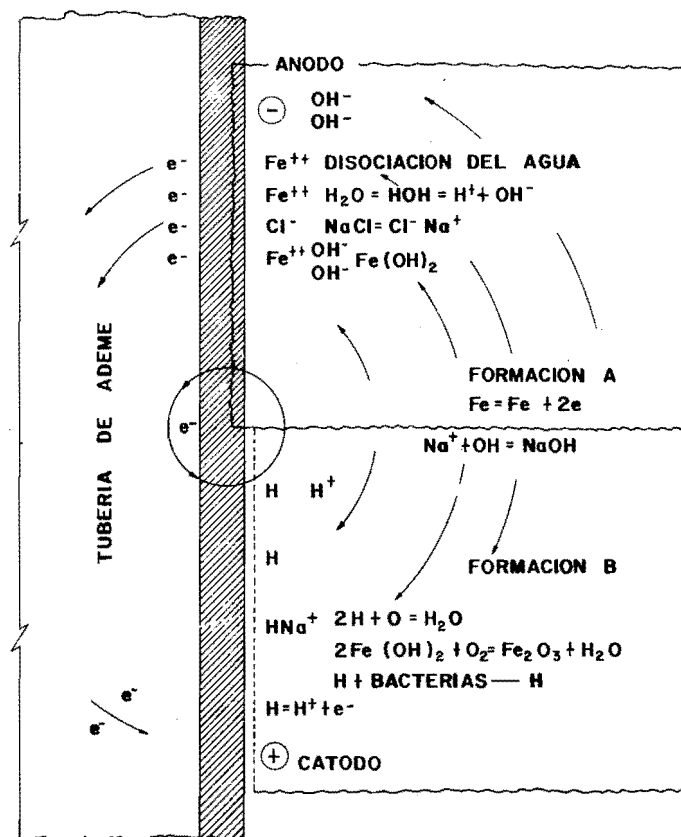
Del estudio realizado en pozos petroleros se ha esquematizado la mecánica de cómo opera la corrosión electroquímica (Fig. 1), relacionándose dos formaciones de características litológicas distintas frente a la tubería de revestimiento, para originar desplazamiento de moléculas en un sentido y concentración en otro sentido. Dichos ataques podrían clasificarse de la siguiente manera:

Figura 1. Corrosión electroquímica entre dos formaciones y la pared de la tubería de ademe.

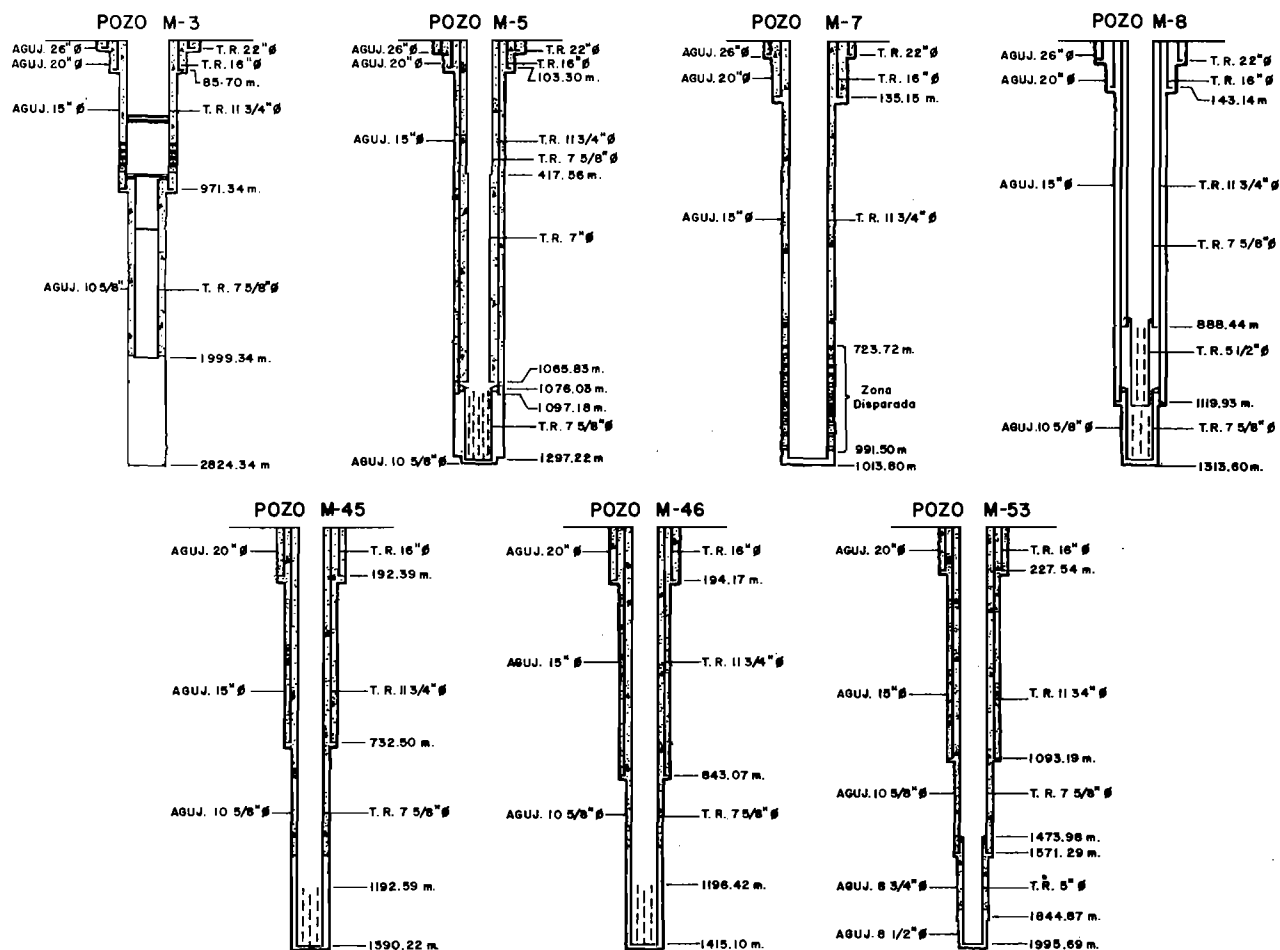
En la figura 3 se muestran los esquemas de los perfiles tubulares de los pozos M-3, M-5, M-7, M-8, M-45, M-46 y M-53; en este grupo se han presentado los problemas de corrosión que aquí se mencionan, con excepción de los pozos M-5 y M-8.

Figura 3. Perfiles tubulares de pozos estudiados.

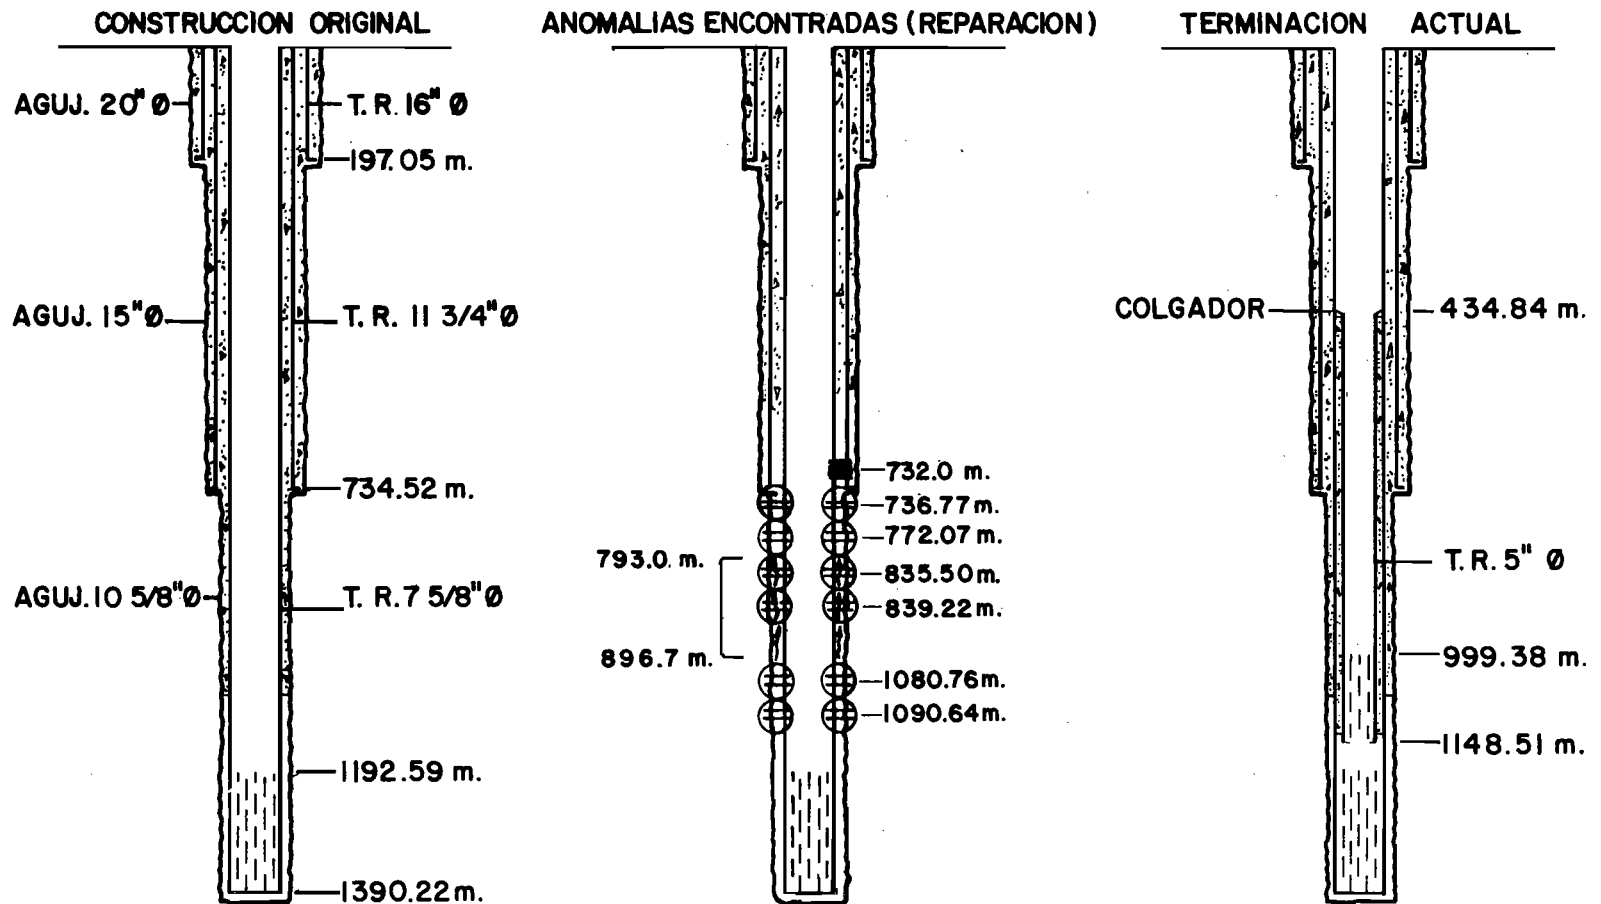
# P O Z O M - 4 5

Este pozo se terminó y lavó en abril de 1973, no se calentó y desarrolló, sino que quedó esperando su aplicación. Por registros de calibración, en diciembre de 1975, se detectó una reducción en el diámetro interior de la tubería de producción, tal como se indica en la tabla 6. Problema que evolucionó hasta aplastarse totalmente el ademe, verificándose tanto por calibraciones mecánicas como eléctricas y pruebas hidráulicas. Se encontró corrosión y pérdida total de metal a los 132 m, y de ahí hacia el fondo varios colapsos y fracturas, hasta los 1090.64 m; asimismo fue claramente detectada la degradación y pérdida de cemento en los espacios anulares al confirmarse el flujo de presión de las fracturas del fondo hacia las superiores por detrás de la tubería de producción. En la figura 5 se muestran los tres esquemas comparativos entre su terminación original, los daños que se detectaron y la reparación que se realizó. Esta consistió en recalibrar con "roladores" todos los colapsos, operación relativamente fácil por el adelgazamiento que había sufrido el ademe.

Después de varias inyecciones de lechada en las zonas fracturadas, se corrió una tubería corta de 5"  $\phi$ , que desafortunadamente se atoró entre los 434.84 y los 1148.51 m; sin embargo, cubrió los daños de la tubería de 7 5/8"  $\phi$ , cementándose en dicho lugar, en forma satisfactoria, y permitiendo así la aplicación de este pozo.

Figura 5. Comparación de perfiles y daños detectados.

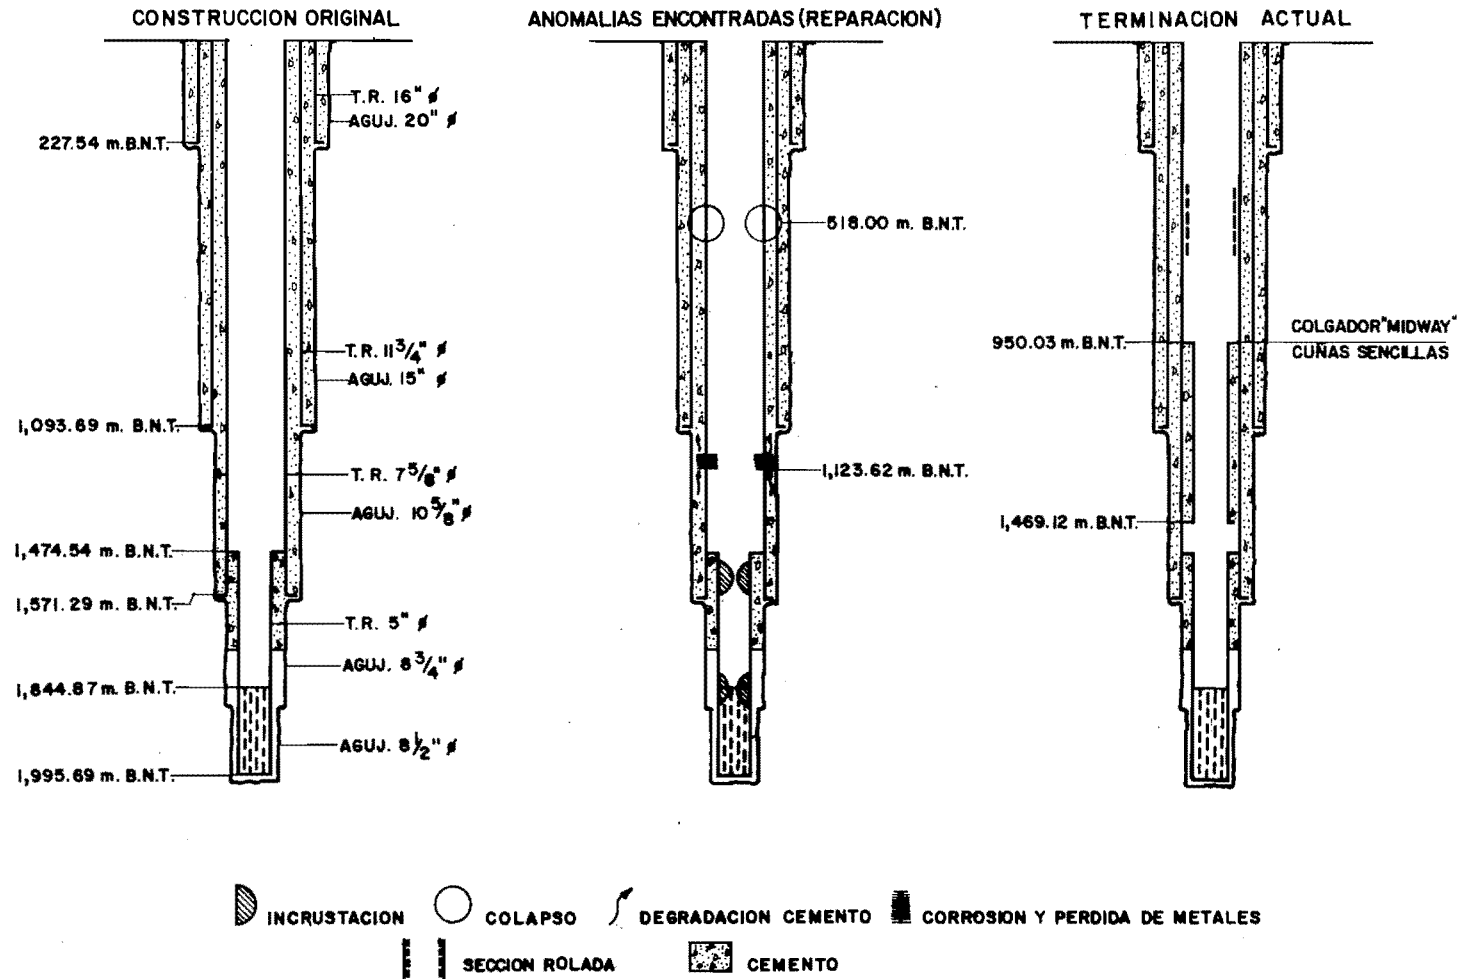
# POZO M-53

A los tres años se detectaron irregularidades en el diámetro interior del liner y la tubería de producción, encontrándose en la tubería de 7 5/8"  $\phi$  un colapso a los 518 m y corrosión, pérdida de metal y degradación de cemento aproximadamente a 1623 m, o sea, unos 100 m abajo de la posición relativa a la zapata de la tubería de 11 3/4"  $\phi$  y finalmente incrustaciones en la boca del liner. Del análisis de los daños detectados se definió un programa de reparación, iniciándolo con el "rolado" de la tubería de producción, pudiendo recalibrarla al diámetro original. Se inyectó lechada a presión y se colocó un liner de 5"  $\phi$  para cementarlo y cubrir la zona dañada. La reparación de este pozo se terminó en abril de 1978, pudiéndose así iniciar su explotación, obteniéndose una producción de vapor de 49.5 tons/h.

Figura 6. Comparación de perfiles tubulares y daños detectados.

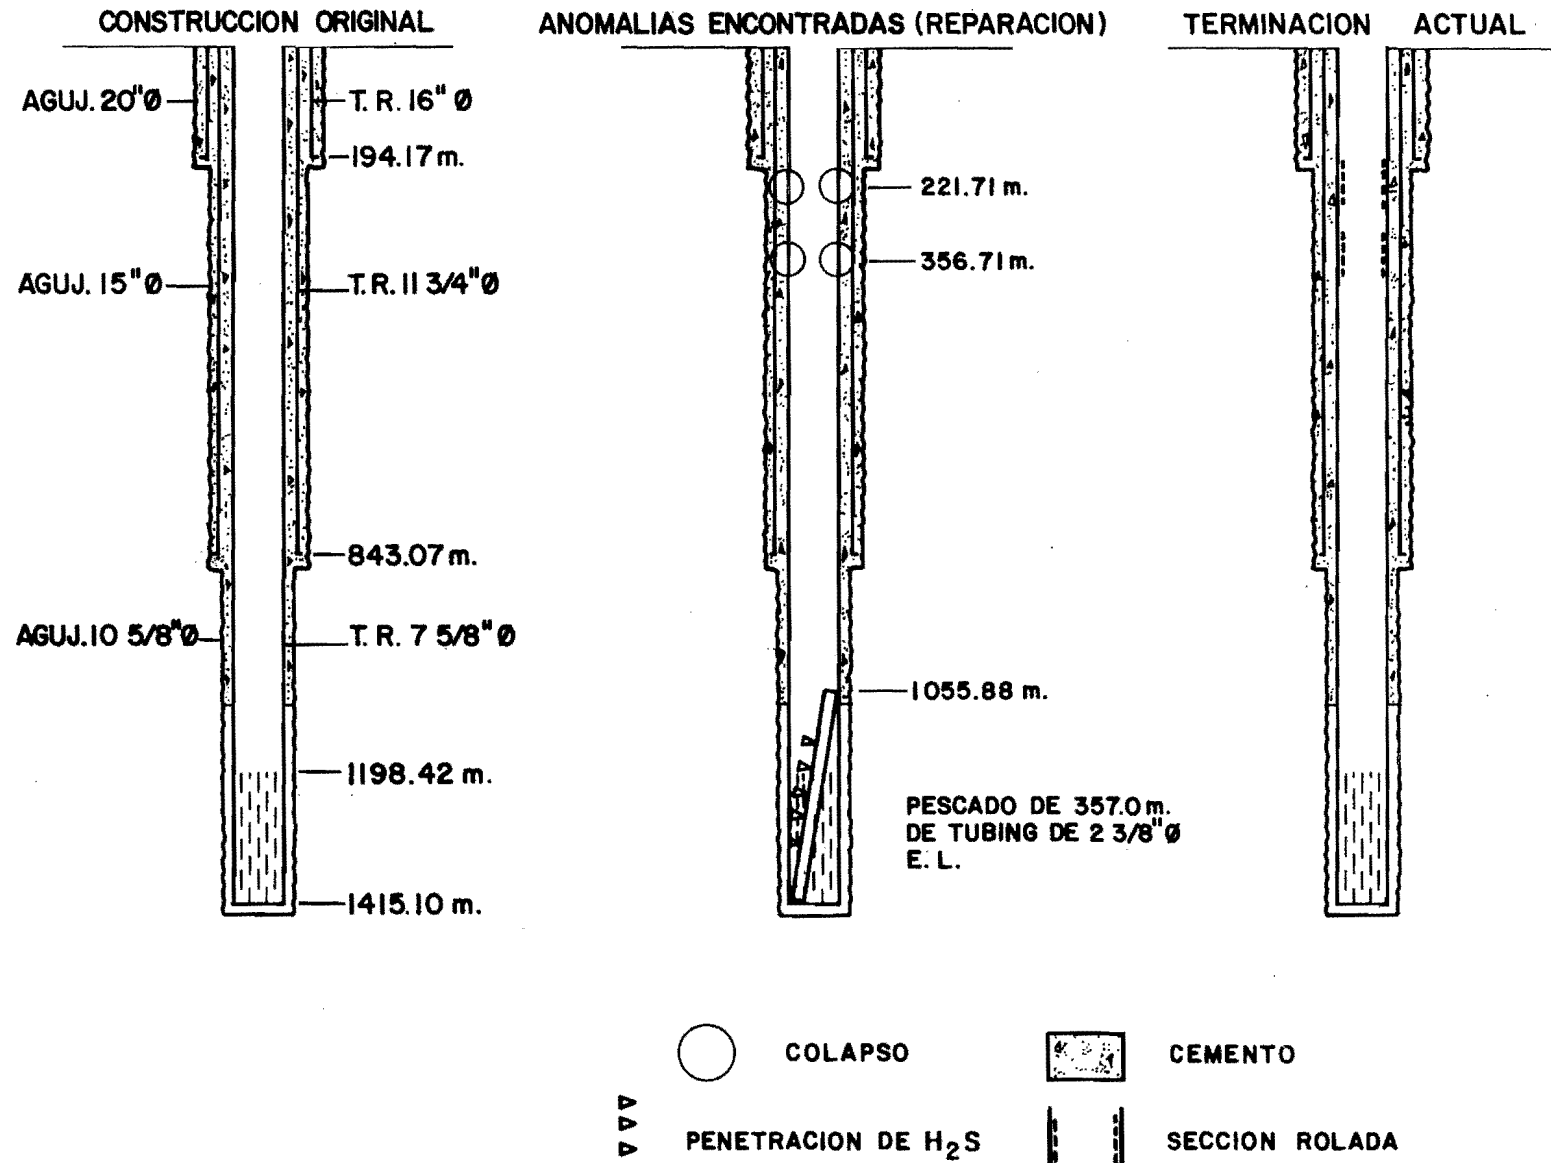
# P O Z O M - 4 6

La detección de los colapsos fue con sellos de plomo; también se hicieron análisis químicos y metalúrgicos que confirmaban las condiciones del daño de la tubería de ademe y, sobre todo, del tubing mencionado.

Considerando que el daño en la tubería de producción no era extremadamente grave, sobre todo con el soporte de la tubería de ademe de 11 3/4"  $\phi$ , se decidió utilizar este pozo.

Figura 7. Comparación de perfiles tubulares y daños detectados.

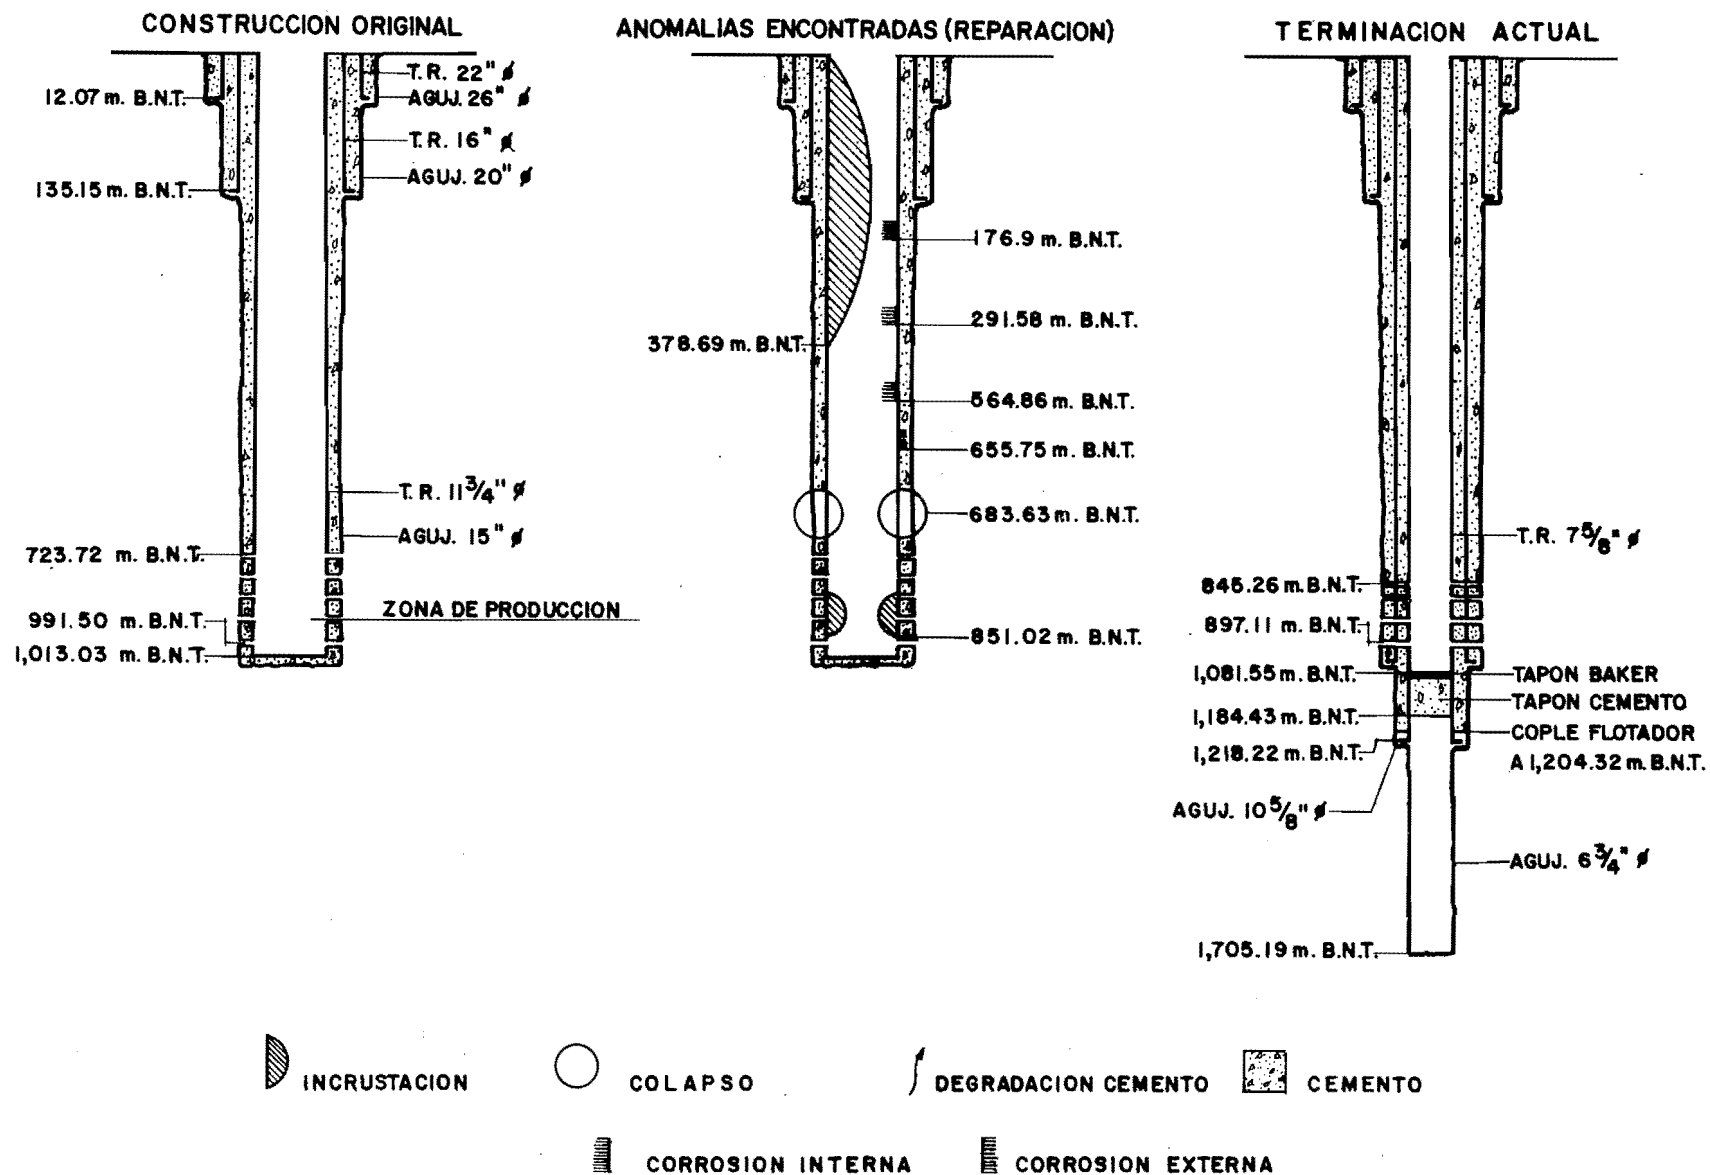
# P O Z O M - 7

Usando un equipo de pulseta, en 1969-1970, se intentó desincrustarlo dejando un pescado. Cuando en 1979 se planeó la recuperación de este pozo se recuperó el pescado y se eliminaron incrustaciones; con sellos de plomo y registros de calibración, cementación y pruebas hidráulicas se detectaron varios daños severos en la tubería de 11 3/4"  $\phi$ , que pueden resumirse en: corrosión interior a 176.9 m, 291.6 m y 564 m; corrosión exterior a los 655.8 m; un colapso a los 685.6 m; incrustaciones de la boca del pozo a los 378 m, así como frente a la zona de los disparos y casi al fondo de los mismos. Este pozo tenía 12 años cuando se revisó; en

este caso también se apreciaron degradación de cemento en las zonas dañadas de las tuberías de ademe y comunicación por la parte exterior del ademe de 11 3/4"  $\phi$ . Ante estas circunstancias se hicieron diferentes inyecciones de lechada; pruebas hidráulicas posteriores confirmaron el éxito relativo del sellado.

Se profundizó el pozo con una perforación de 6 3/4"  $\phi$ , hasta los 1705 m, sin embargo, con toda la gama de registros tanto eléctricos como térmicos, no se obtuvo un resultado satisfactorio taponándose para dejar únicamente en explotación la zona que originalmente estaba disparada. Además, se colocó una tubería de 7 5/8"  $\phi$ , cementándose para dar protección y cubrir las zonas corroídas en la tubería de 11 3/4"  $\phi$ , con la intención de poder explotar aunque fuera en forma moderada este pozo, operación satisfactoria. Ahora bien, volviendo a los daños detectados estos fueron graves no obstante las calidades de las tuberías usadas.

Figura 8. Comparación de perfiles tubulares y daños detectados.

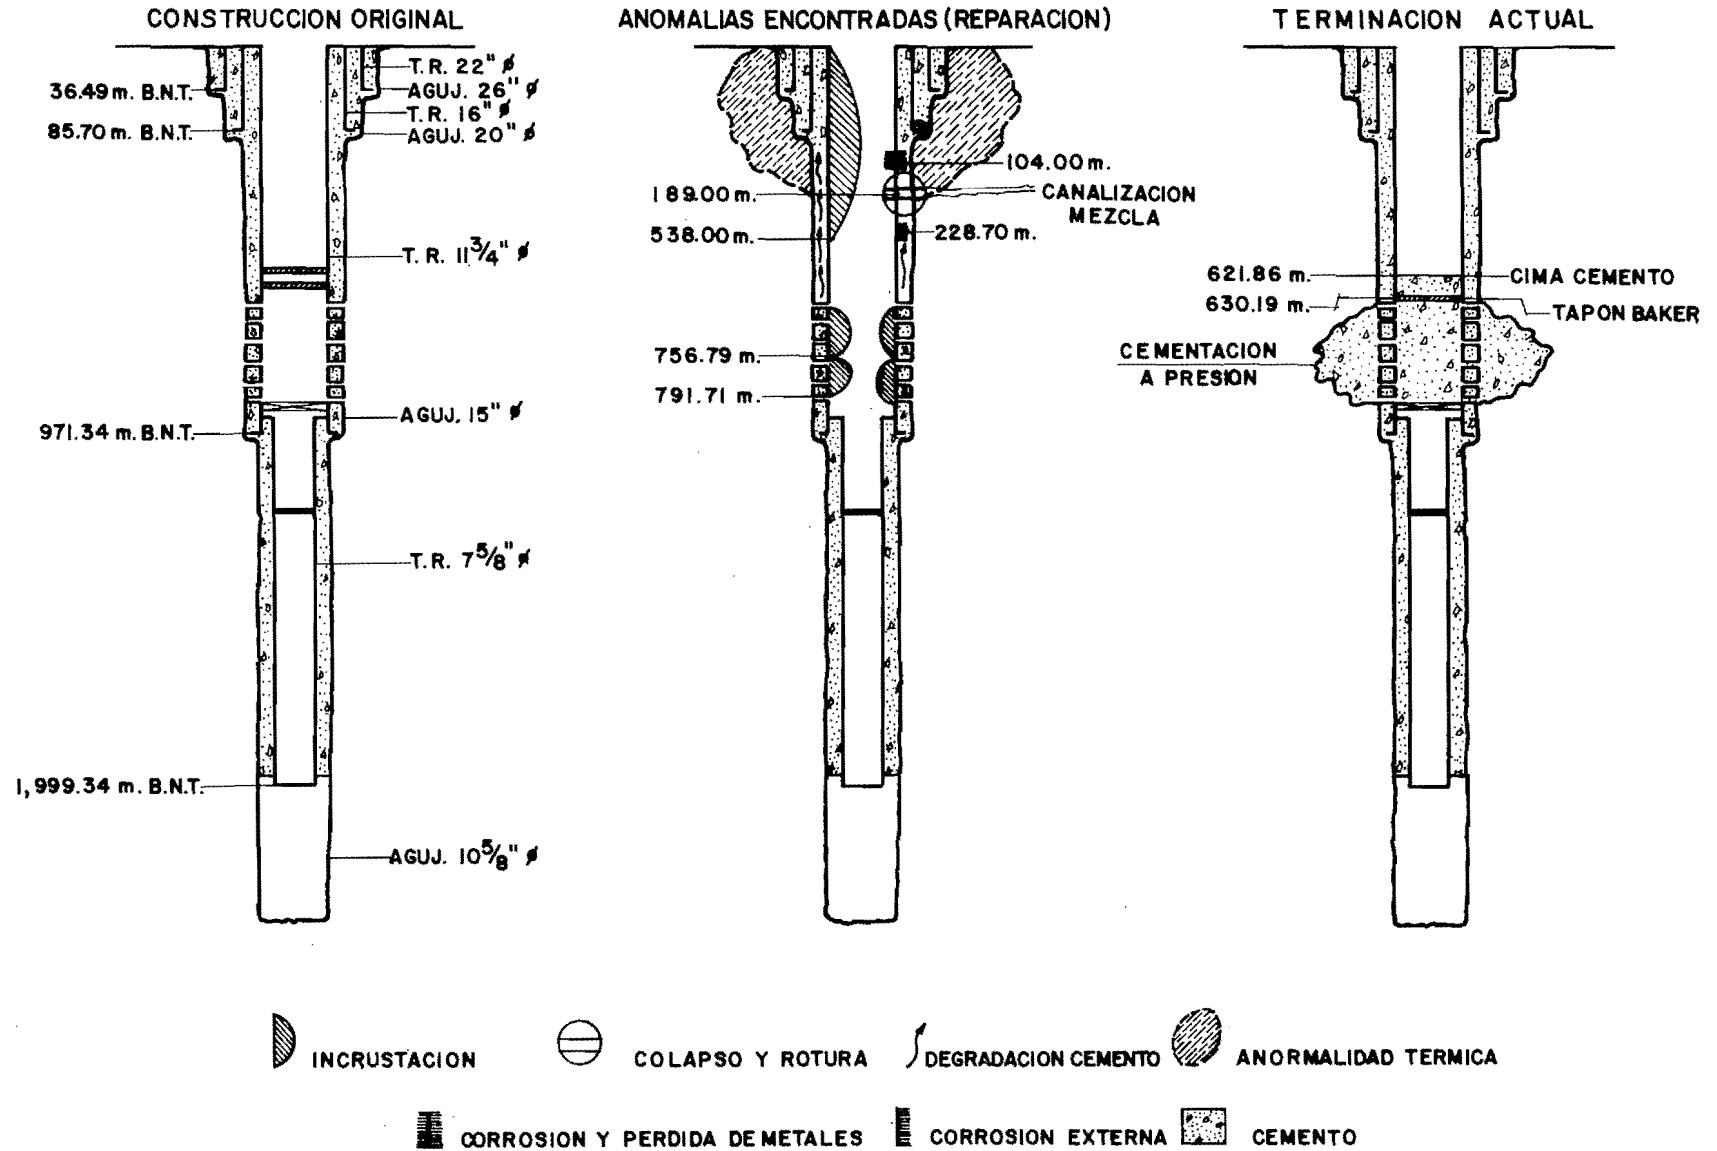
# P O Z O M - 3

Para utilizarlo se decidió su revisión después de 15 años de terminado. En la figura 9 se indican tres esquemas: el primero corresponde a la terminación original, el segundo a los daños y el último al taponamiento definitivo.

Resumiendo, los daños han sido extremadamente severos: se encontraron graves incrustaciones en los pri-

meros 500 m y frente a la zona disparada; colapso y fractura de la tubería a 189 m, o sea, algo así como 100 m abajo de la zapata de la tubería de 20"  $\phi$ ; corrosión interior y pérdida de metal exterior a los 104 m; corrosiones externas a los 228 m; concentración peligrosa de agua caliente prácticamente al nivel del terreno natural. Este problema, que se detectó a través de registros de temperatura, en un principio fue difícil de entender; sin embargo, posteriormente, confirmando la degradación del cemento que había entre la tubería de ademe y las formaciones, se entendió que la filtración de fluidos geotérmicos hacia la superficie pudo favorecer un descontrol. Los trabajos de investigación, revisión y reparación se tornaron difíciles y peligrosos por las explosiones y proyecciones de lodo caliente que en diferentes ocasiones se manifestaron, no obstante la protección de equipo especial instalado en la cabeza del pozo. Se hicieron inyecciones de lechada en varias ocasiones con empacadores y sin empacador, pero fue pobre el fraguado de la lechada inyectada, o tal vez ninguno, reduciendo el control efectivo de los fluidos hacia la superficie.

Se llegó a la conclusión que los daños que existían tanto en la tubería de 11 3/4"  $\phi$  como en el cemento impedían asegurar una condición constructiva satisfactoria que ofreciera seguridad para su explotación, estudio o investigación; por esta razón se decidió taponar este pozo.

Figura 9. Comparación de perfiles tubulares y daños detectados.

Se eliminaron con escariadores los remanentes de tubería de ademe que se habían colocado enfrente de la zona disparada, para inyectar cemento en la zona productora, se utilizó un empacador Baker para asegurar así que la inyección de los volúmenes de lechada fueran suficientes para un sellado eficaz, al mismo tiempo se procuró dejar una cima de cemento a 621 m para en forma sistemática y oportuna revisar el pozo y detectar cualquier posible escape o fuga del reservorio hacia la superficie, por detrás de la tubería de ademe. En caso de presentarse esa contingencia habría que volver a limpiar el taponamiento del fondo y restituir o renovar dicho tapón.
