# DEGRADACION DE CEMENTOS Y CORROSION DE TUBERIAS EN POZOS GEOTERMICOS EN CERRO PRIETO

Bernardo Domínguez y Francisco Vital  
Comisión Federal de Electricidad  
Coordinadora Ejecutiva de Cerro Prieto  
Mexicali, B. C.

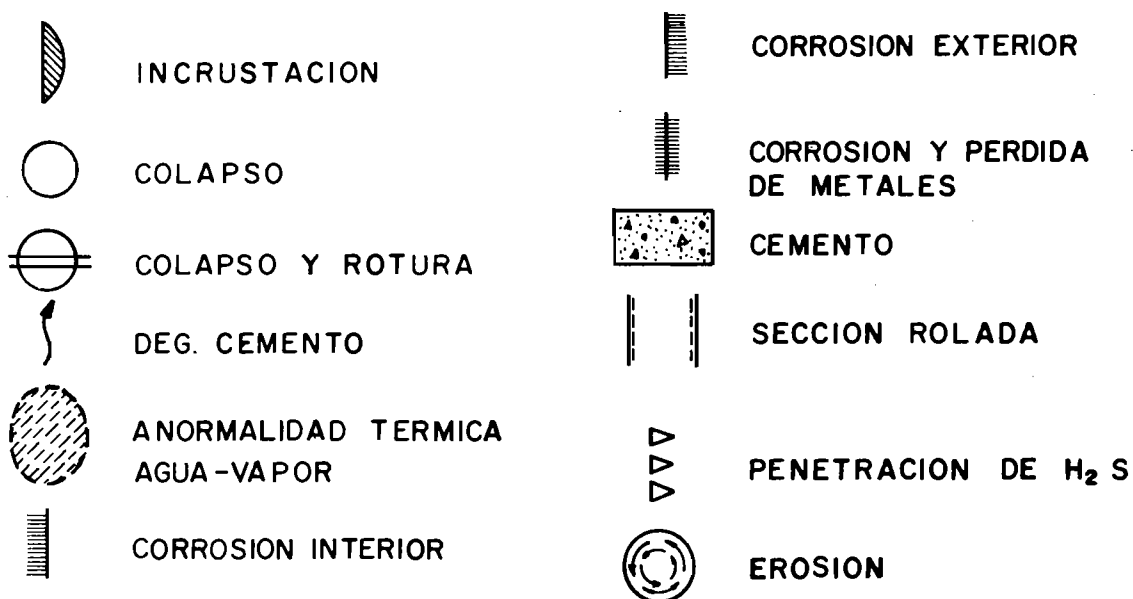
Figura 4. Simbología de los problemas detectados en ademe y cemento.

En la figura 4 se presenta alguna simbología que, en forma sencilla y clara, indica la gama de problemas asociados a las tuberías de ademe y/o a las cementaciones. Esta simbología se utilizará en cada una de las figuras siguientes relativas a los pozos aquí comentados.

In Figure 4 are shown the symbols used to indicate
